# BCT101

## 汽轮发电机组轴系可视化智能实时监控系统

# BCT101 系统

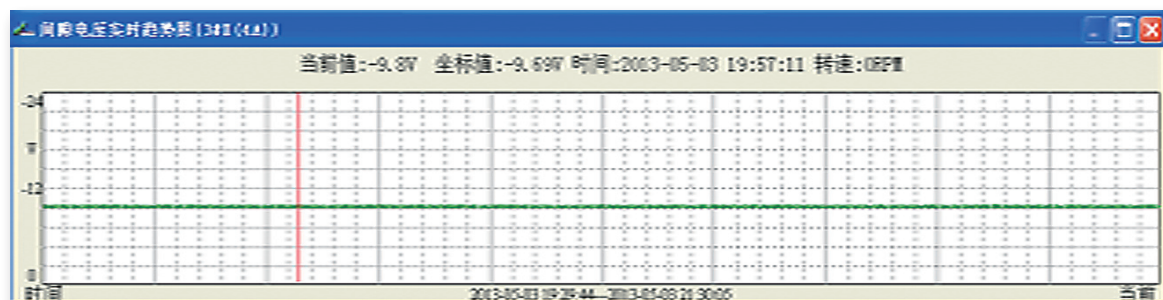
间隙电压实时趋势
