任何位置，任何时间，多视角查看设备健康状态、振动与故障隐患  
分析级别，获得专家分析诊断报告及检修指导意见。

# 设备振动监测与诊断服务平台

# 平台架构

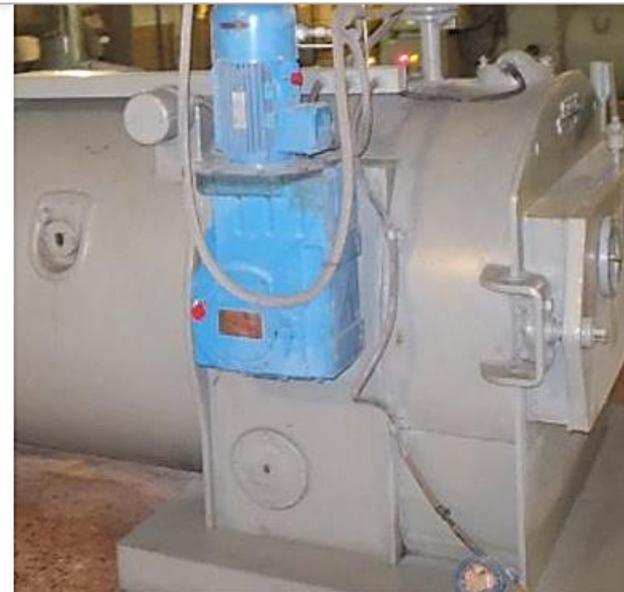
离心式风机

## 乙送风机

MID 1902  
 获取的数据 2017/11/1 6:31:56  
 机器速度 997 RPM  
 规则库 20130322  
 状态因数 197  
 最大值 1.7 (5368%) mm/s 位于 49.9x 在 2A

中度: 电机驱动端轴承磨损

中度: 电机自由端轴承磨损

**电机自由端轴承, 电机驱动端轴承中度磨损。**

**加强电机轴承的振动监测, 关注发展趋势。**

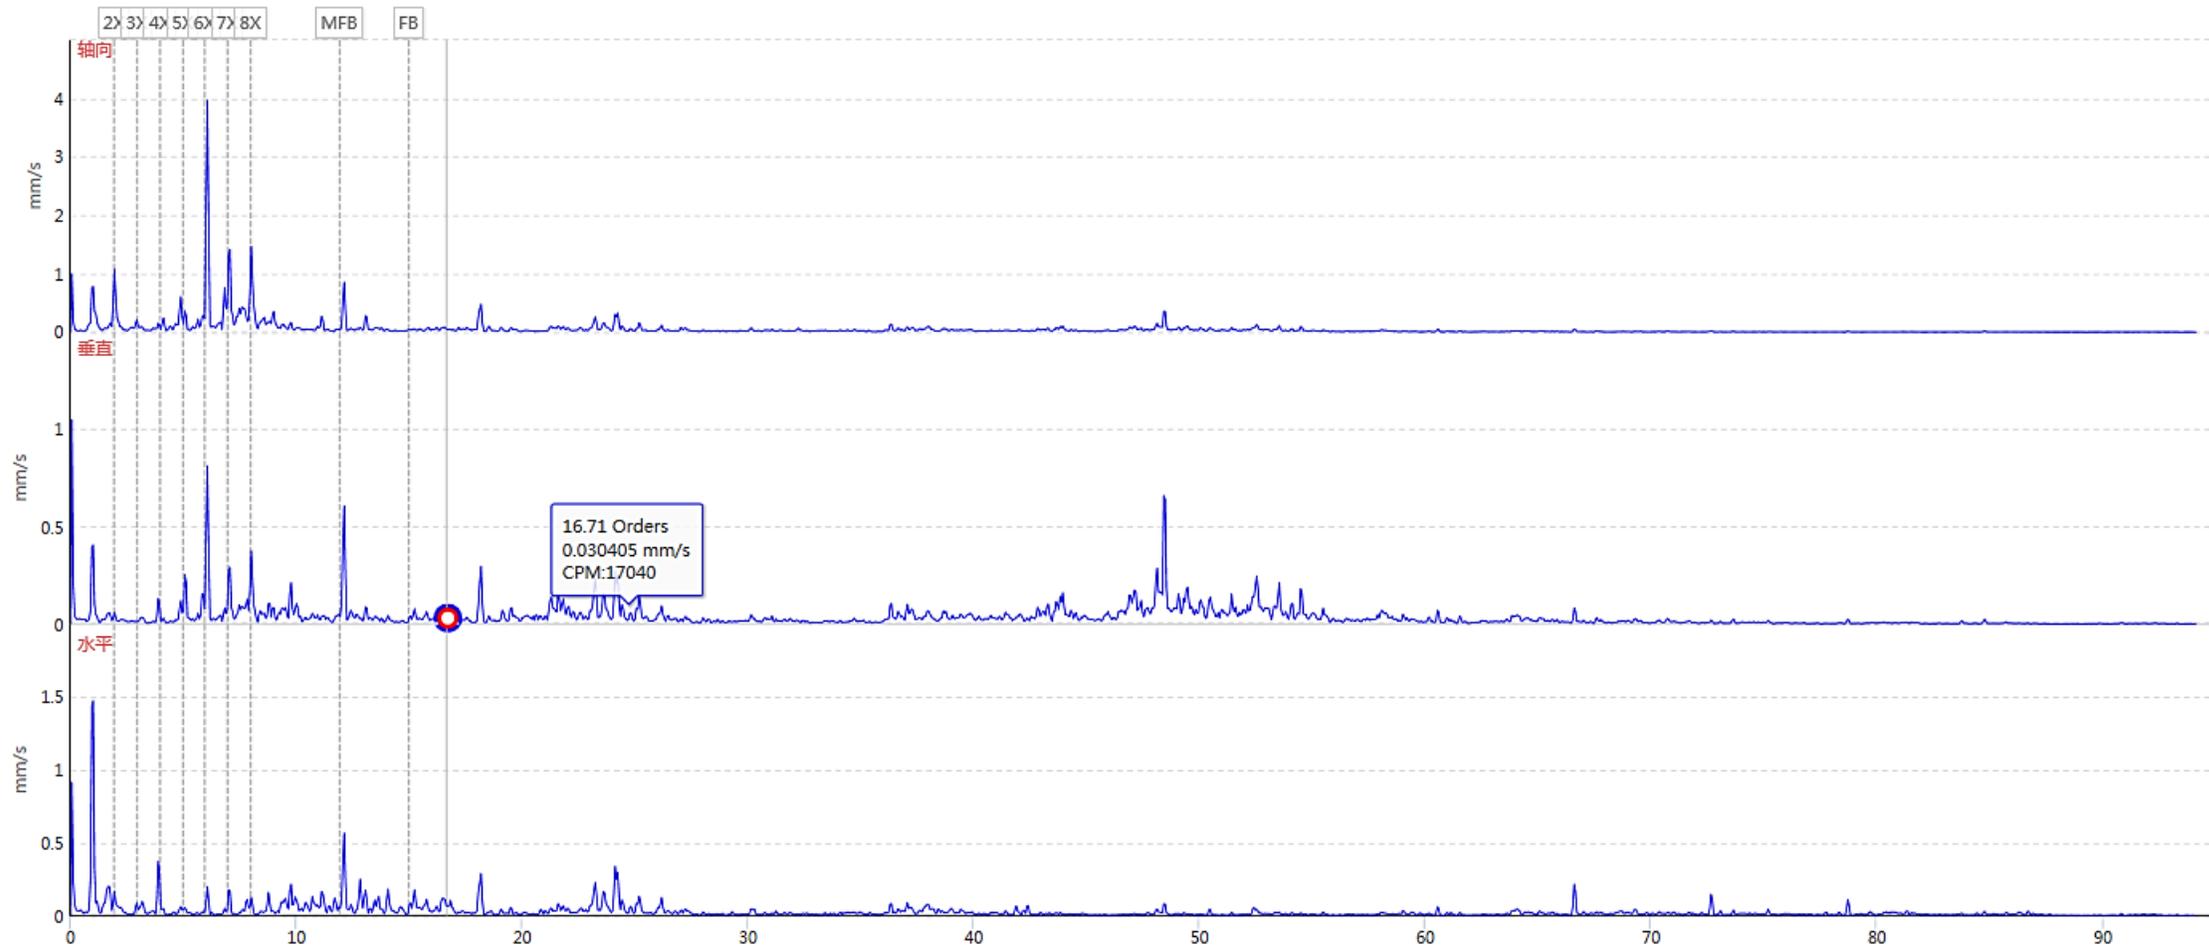
### 高频

高频

FAN, BEARING 3

2017/11/3 1:56:57

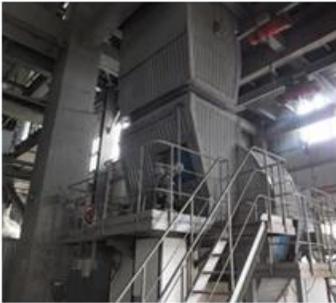
支撑离心式风机

区域: #1 锅炉区域  
设备: 乙引风机

**故障:** 严重 - 风机自由端轴承磨损  
严重 - 风机驱动端轴承磨损  
中度 - 风机自由端轴承异响  
中度 - 风机驱动端轴承异响  
轻微 - 电机驱动端滚珠轴承异响  
轻微 - 电机自由端滚珠轴承异响

**说明:** 分析: 风机自由端和驱动端轴承损坏, 快进入第 3 阶段。  
建议: 检查自由端轴承, 必要时更换。
