# 精密点检

**BEC 必可测**  
Innovator of EAM  
设备管理技术创新者

## 精密点检解决 7 大问题：

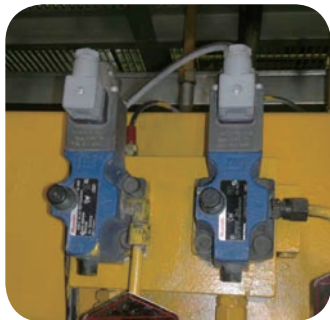
电磁阀总体检技术

设备不需停机

- 电磁阀动作不良
  - 电磁阀开合度不良
- 电磁阀时序问题
  - 电磁阀内漏、外漏

应用范围：所有电磁阀

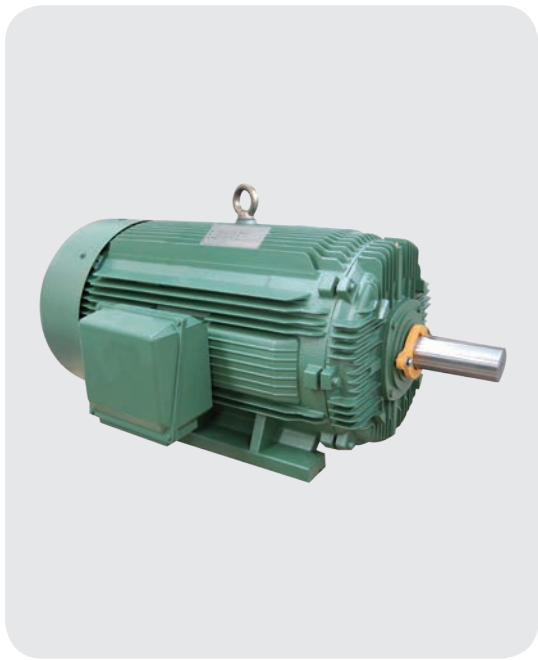
## 电机总体检技术

设备不需停机

- 诊断电机的机械问题：轴承问题、设计问题、对中问题、润滑问题、转子弯曲问题、热膨胀不良问题、共振问题、配合公差问题、间隙问题、组装不良问题、加工不良问题
- 诊断电机的电气问题：转子问题、定子问题、定子端环问题、三相不平衡、动静态不对中、匝间短路问题、绝缘问题、谐波问题、轴电流问题
- 诊断电机的控制问题：控制卡问题、控制盘问题、缺相问题

应用范围：发电机、交流电动机、直流电动机、变频电机、伺服电机、同步电机、步进电机、电机控制系统、电机变频系统、电机负载分配系统、电机传动机构及其他相关设备

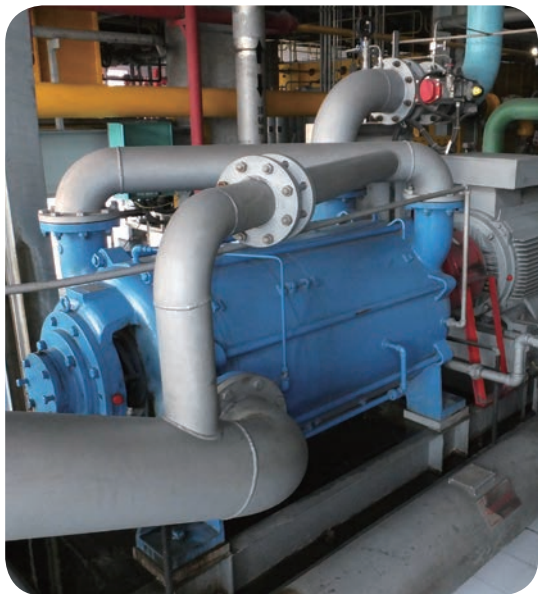
## 泵类设备总体检技术

设备不需停机

■ 振动频谱分析诊断技术    ■ 油品分析诊断技术    ■ 设计分析诊断技术  
■ 轴心轨迹诊断技术——设备变位分析，设备疲劳变形诊断  
■ 解调分析——可对滚动轴承和齿轮故障进行早期诊断  
■ 变频超声波诊断技术——设备接触面不正常磨损诊断  
■ 设计分析诊断技术    ■ 设备应力分析诊断技术

- 设计异常诊断    ● 组装异常诊断    ● 设备变形异常诊断
- 设备及组件老化疲劳异常诊断    ● 设备基础异常诊断
- 设备系统异常诊断    ● 齿轮啮合异常

应用范围：磨煤机、风机、空压机、真空泵、齿轮箱、水泵、油泵

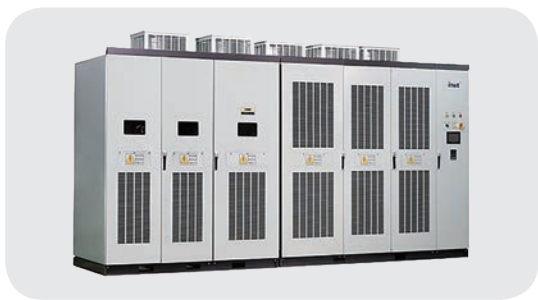
## 变频器总体检技术

设备不需停机

- 变频器控制异常诊断    ● 电子接点诊断    ● 干扰诊断

应用范围：变频器及控制卡、触发卡、电子接点等相关组件

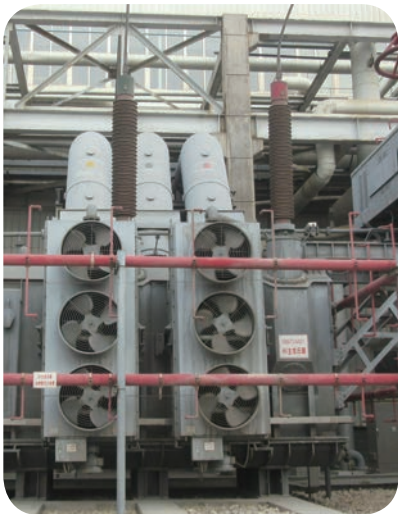
变压器、高低压断路器设备总体检技术

设备不需停机

- 功 能
- 实现对变压器的综合数据分析与诊断，一旦发现异常状况可以及时进行纵向和横向比较，通过多种分析方法佐证故障的类型和状态。从而给出准确的预警信息，为设备的正常运行、故障运行、超负荷运行等情况提供强有力的数据支持
- 变压器局部放电测试，高低压盘异常、负载分配压降问题
- 谐波问题、突波问题、控制器问题、接点异常、电缆线击穿放电效应、电弧效应、绝缘油劣化、变压器跳闸、电能质量异常、压降问题、接头老化、控制系统异常、电缆异常、接地异常

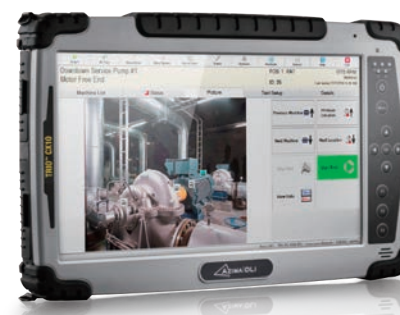
## 创优 CX10

10 英寸显示屏，功能强大、经久耐用  
最大限度满足您的需求

- 设备有无故障诊断精度 99%
- 设备故障类型诊断精度 96%
- 故障严重程度诊断精度 89%
- 超过 4700 条故障设备规则
- 独特的分离模块化设计，为您带来平板电脑的使用体验
- 4 通道同时采集数据，加上专业的速度传感器，让您体验更高级的数据采集
- 强大的蓝牙连接，最大程度上让数据采集人员远离危险，保证工作环境的安全性
- 专家自动诊断集成设计为经理和公司决策者提供各种解决方案

BKC-EA 专家诊断系统是基  
于 60 多年现场消缺实践经验  
开发而成。从而使创优成为独  
步天下的转机故障诊断分析  
仪。BKC-EA 系统集设置、  
采集、自动分析处理机械设  
备的振动数据功能于一身，并  
可给出分析诊断结果，报告机  
械设备的运转状态，提供维护  
检修建议，协助设备管理工程  
师，做出科学的检修计划决策。

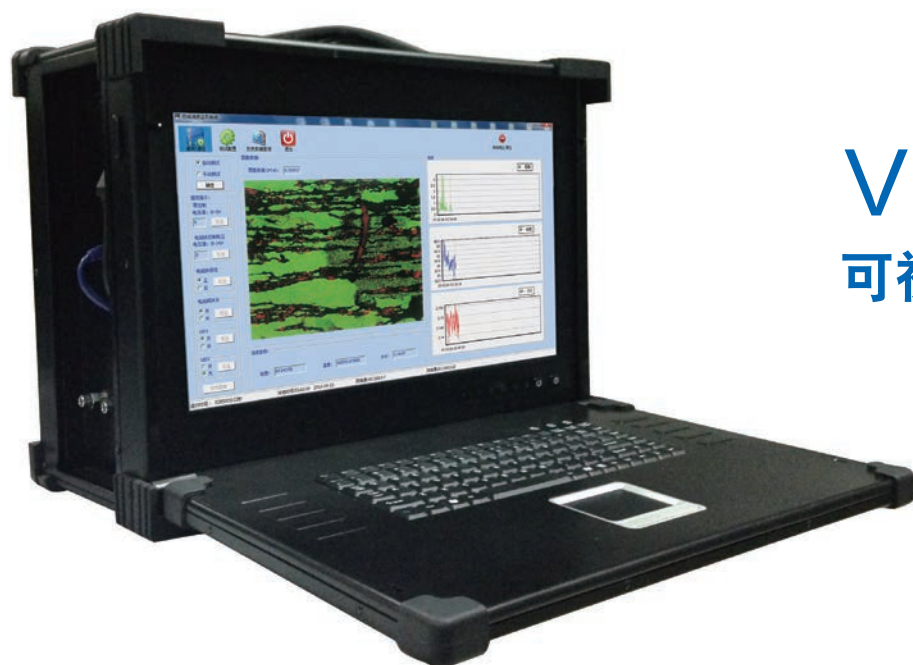
# VMAS

## 可视化润滑油液分析仪

VMAS 可视化润滑油液分析仪，是针对润滑油所包含的磨粒、理化信息开发铁谱、粘度、水份三种不同原理及目标的油液分析系统。此系统实现了检测信息图像可视化，通过在线铁谱传感器、在线粘度传感器、微量水分传感器三种监测传感器的集成组合，实现重大装备的磨损状态、润滑性能的多维监测，应用信息融合技术实现机器摩擦学状态的判断、故障预测、寿命分析等。

1. 在线监测：嵌入式系统可以提供在线、全寿命、无人、远程监测；
2. 实时预警：强大数据分析提供可提供预警设备磨损、润滑失效故障信息；
3. 故障追溯：全面的数据库可提供历史磨粒图像数据实现故障回溯分析；
4. 可靠兼容——小巧体积和模块化程序可以方便地嵌入已有监测体系。

VMAS 系统可应用于发动机、液压装备、齿轮箱等有油润滑部件的；根据磨粒浓度可以提供实时报警，趋势预测功能；通过保存，从而给出机器磨损状态与寿命的判断。

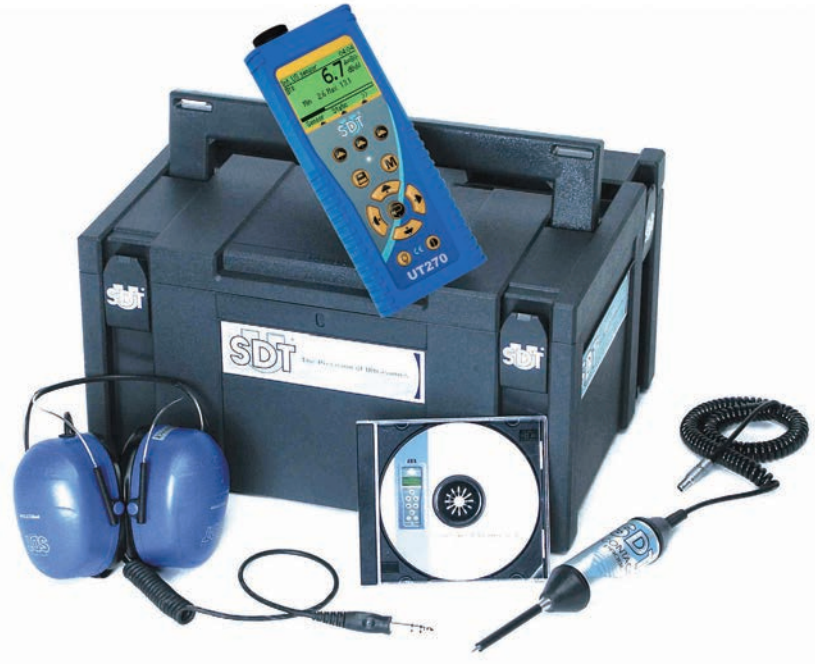
# UT270 超声检测仪

超声是指超出人类听力范围（> 20 kHz）的噪音，市场上很多廉价检测装置都叫超声检测仪，但从实际功能而论，只是简单的噪音放大器。生产检测超声的电子元件容易，但研发生产用于检测特定频率的超声电子仪器比较难；生产能从不同频率源或噪音源中识别故障频率的超声检测仪器更难；能集成不同技术原理和手段，对运行设备故障进行综合诊断和交叉定位，则难乎其难，并且需要极高的专业知识和费用。由比利时和加拿大的联合企业 U·SDT 公司，经过 30 年的技术研究和升级，结合广泛而具体的设备现场运行经验，研制出能识别不同设备故障频率的检测仪，并集成多重技术手段，对设备状态进行交叉技术诊断，确保状态检修的正确趋势表达与管理，其超声检测技术领先世界。

任何状态检修计划和实施的成功都取决于有价值的数 据。兼具实时检测与数据采集功能的 UT270 设备故障巡 检仪具备无比的精度和重复性，能达到对运行设备进行 100% 的实时检测！甚至，来自设备状态检修的最佳工 具—UT270 设备故障巡检仪还可让你更近一步。

世界上只有 UT270 设备故障巡检仪能够提供一揽子状态维护解决方案。它重新定义了超声波检测的力量，也 重新定义了多功能的力量。把人类听觉的范围延伸到极致！它既能检测所有电气设备的局放故障，又能检测所 有旋转机械的磨损故障，并对其润滑状态进行评估，同时又能检测压力容器及管道的内外气液泄漏，成为工业 企业堵漏增效的节能中心。它是一套既能满足你目前预算的系统又能随着你将来的需求而不断扩展和升级，将 现在和将来的最新科技置于你的掌握之中！

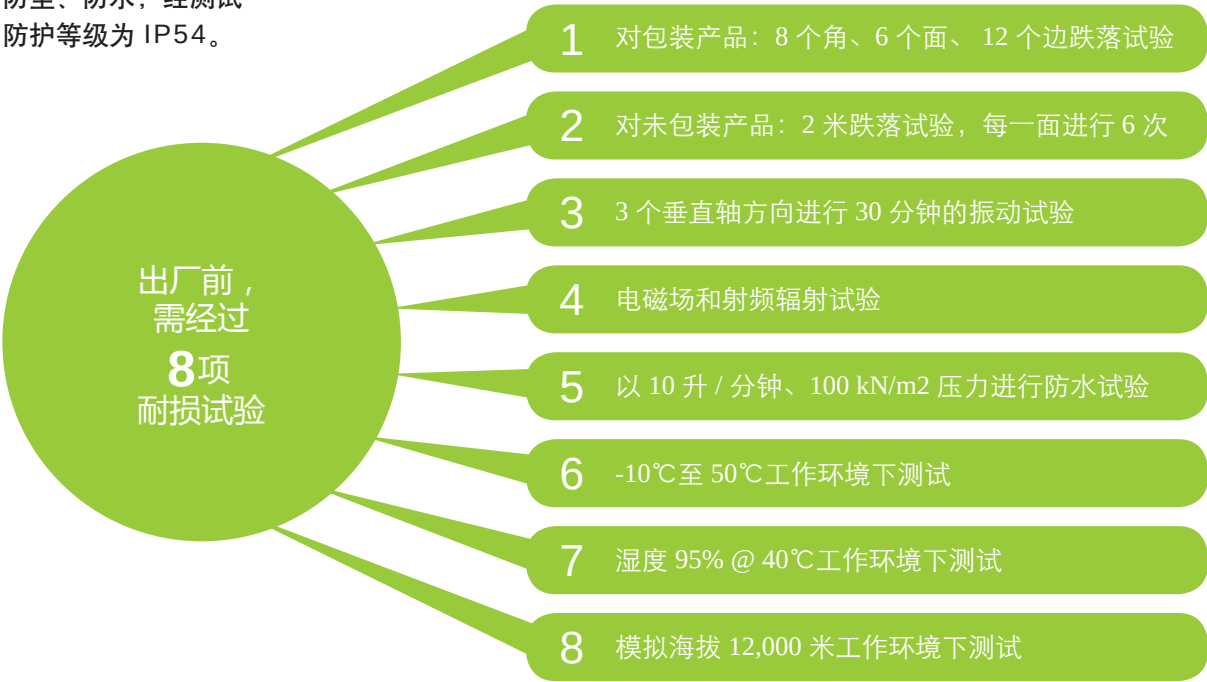
单指连续调焦、发射率修正、背景温度补偿、发射校正功能提高了测量精度；

防尘、防水，经测试  
防护等级为 IP54。

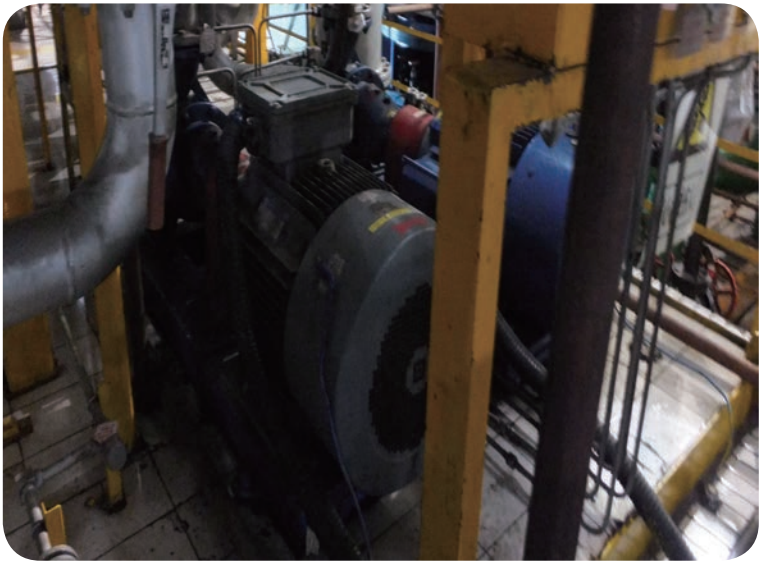
谱图特点为三方向以 1X 倍频为主导，垂直与水平方向 100Hz 电源频率 2.02X 倍幅值较高。轴承故障频率特征不明显。

- (1) 从该设备几次检测周期的振动烈度通频和频谱图综合分析主要故障原因为：设备基础刚度不足，电机存在 100Hz 电源频率振动，产生 100Hz 电源频率成份原因主要为转子磁力中心不正；
- (2) 综合分析全厂 4 台机组定子冷却水泵同存在类似共性问题：电机基础与冷却水系统共同大型钢台板，基础可能存在不实。设备维修后振动合格，但经一段时间运行，设备振动迅速突增，设备维修较为频繁。

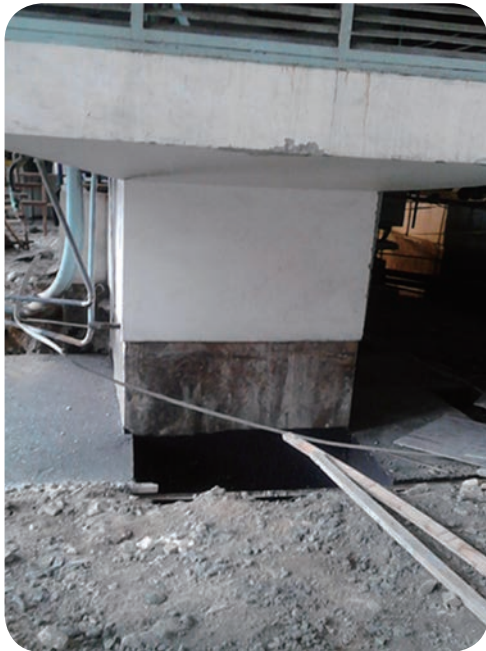
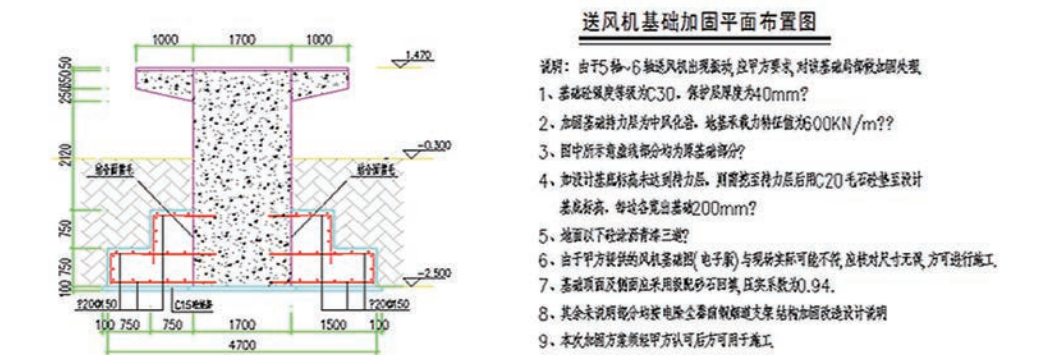
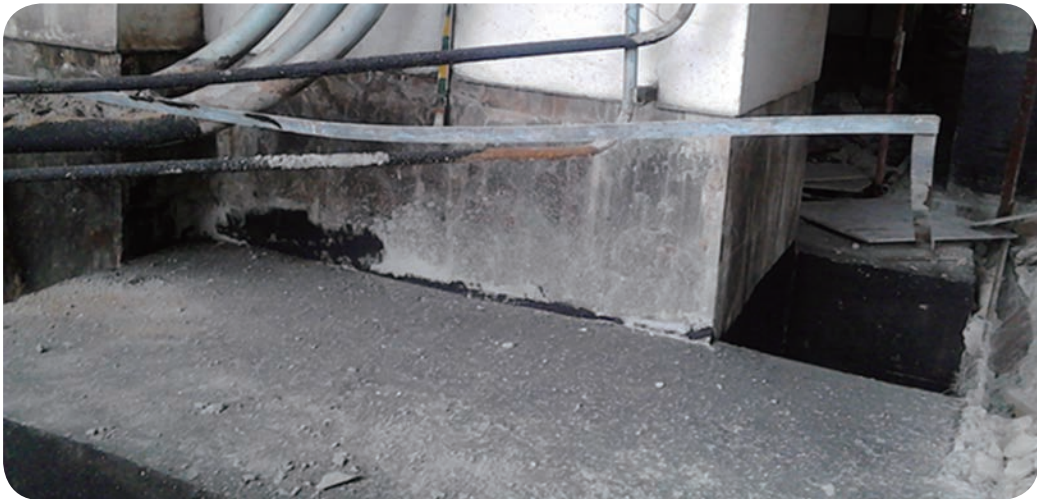
维修部锅炉专业委托中国华电工程(集团)有限公司对 1A 一次风机电机基础进行加固设计、施工。

电机基座加固后，电机和基座振动得到很大的改善，基座位移值由 80μm 降至 16μm，电机自由端水平方向振动烈度由 7.38mm/s 降至 1.47mm/s，改善效果明显。

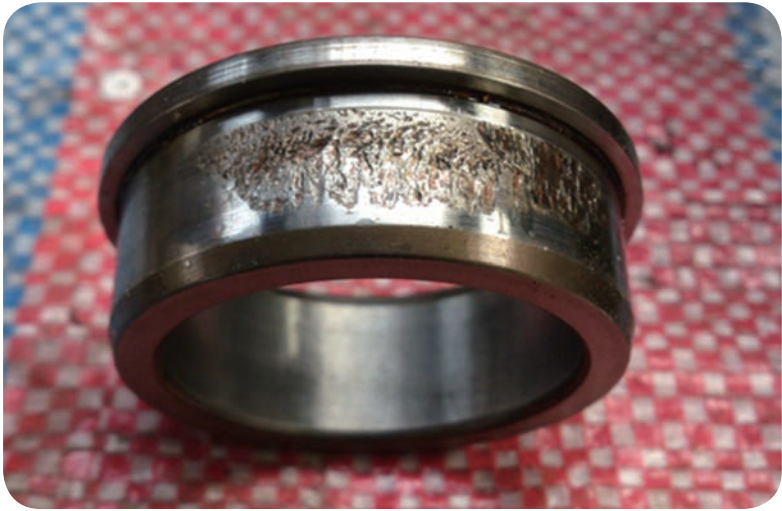
2014 年 9 月 26 日，对 C 灰斗气化风机巡视检查中发现驱动侧出现有异常噪音，温度检测无异常，振动测试最大速度有效值仅为 1.95mm/s，但在 Peakvue 振动频谱中发现异常频率。频谱中出现 196.25Hz 及谐波频率，并伴有转频边带 23.56Hz，垂直侧与水平测点冲击能量分别为 6.54g、15.06g。监视运行一个月后，在 10 月 27 日的振动频谱中，转频边带成分增加，幅值增大，冲击能量分别上涨至 8.09g、20.5g。驱动侧轴承型号为 SKF NJ207 ECP，根据内环故障频率经验计算公式：频谱中 196Hz 及谐波频率符合该轴承的内环故障特征频率。根据振动频谱及时域波形综合分析，判断风机驱动侧轴承内环滚道存在脱皮剥落现象，从振动冲击能量及趋势来看，疲劳剥落在进一步恶化。

2014 年 12 月 23 日，解体后发现驱动侧轴承内环滚道出现较严重的疲劳剥落。随后对轴承进行更换处理，12 月 30 日，运行时振动检测其异常的故障频率消失。

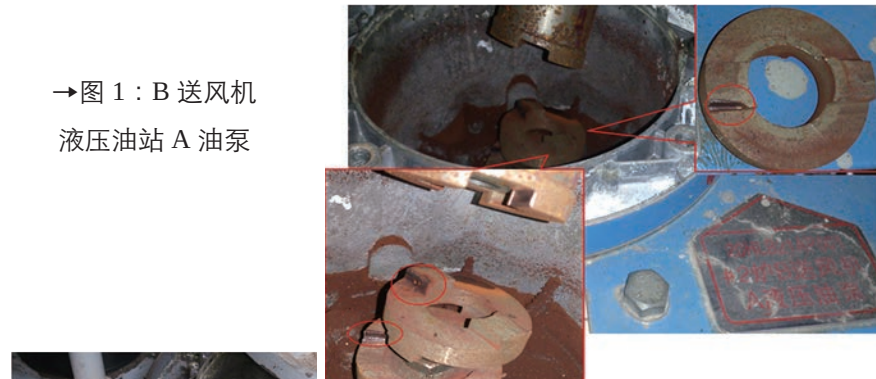
→图 1：B 送风机  
液压油站 A 油泵

2014 年 10 月 14 日、12 月 9 日以及 2015 年 1 月 14 日，分别在 2 号炉 B 送风机液压油站 A 泵、2 号炉 A 一次风机液压油站 B 泵，以及 2 号炉 A 一次风机润滑油站 A 泵的振动频谱中发现这三台油泵均存在异常频率。三台油泵的振动频谱中均在齿轮啮合频率 296HZ 及谐波频率两侧出现不对称的转频边带，振动幅值 1.93mm/s，运行时的压力及流量正常，但与其他油泵相比均存在不同程度的噪音。从频谱特征来看，异常频率的出现应该属于油泵内部齿轮偏心造成。判断联轴器弹性垫损坏或联轴器磨损的可能性较大。

2015 年 1 月 16 日，对这三台判断有异常的油泵进行了解体检査，在拆开电机后发现 B 送风机液压油站 A 泵使用的是自行加工的钢件联轴器，两个半联轴器中间未使用梅花弹性垫，且钢件相互接触部位也已出现磨损（图 1）。而 A 一次风机液压油站 B 泵，以及 A 一次风机润滑油站 A 泵的梅花弹性垫也均已损坏（见图 2、图 3）。处理时将 B 送风机液压油站 A 泵更换为梅花形联轴器，其余两台油泵更换了损坏的梅花弹性。齿轮啮合频率及谐波频率幅值明显降低，且两侧的边带已消失。

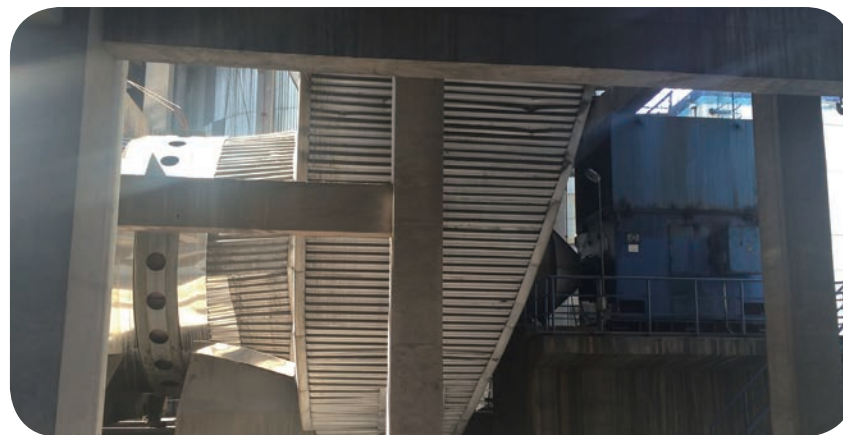
现场设备照片

2014年6月19日16点对#5增压风机进行了检测，图谱显示风机测点频谱高频呈现明显轴承故障频率，叶片通过频率0.43X边频带丰富，解调谱0.43X频率特征及谐波清晰，解调波形存在轴承保持架为间隔的冲击特征，时域波形脉冲振荡明显，通过分析判断为轴承后期故障。

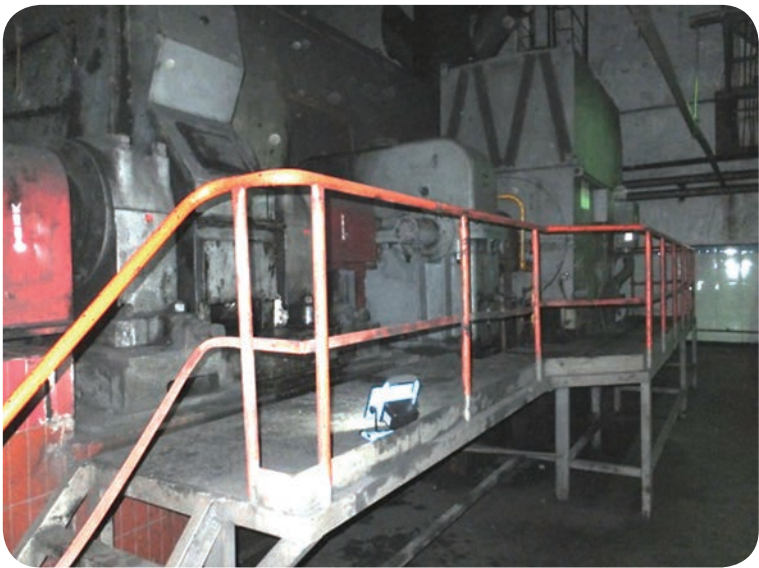
现场照片

#1 炉 B 磨煤机位于 #1 锅炉制粉系统厂房一楼，为双进双出滚筒式钢球磨煤机，机器通过一级圆柱齿轮减速机拖动小牙轮旋转，大小牙轮相互啮合带动滚筒旋转，利用滚筒内钢球落下来的冲击力碾碎煤粒形成煤粉。磨好的煤粉被制粉系统的风动设备送到锅炉燃烧或煤粉仓贮存，是锅炉制粉系统的重要设备。

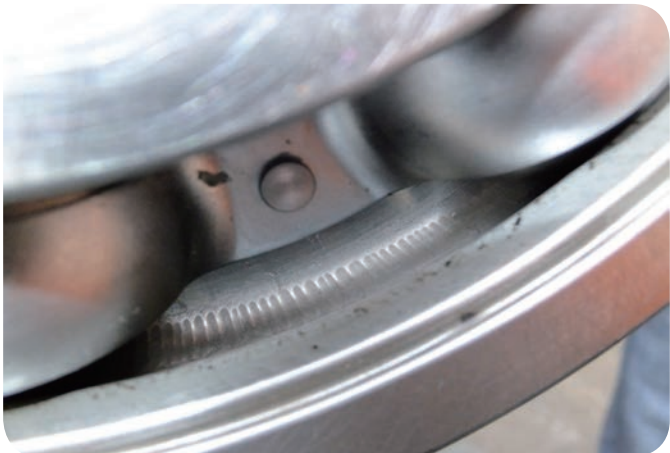
解体电机轴承照片
